**PROGRAM PRAC KONSERWATORSKICH  
DLA ELEWACJI I POKRYCIA DACHU WIEŻY KOŚCIELNEJ  
KOŚCIOŁA PW. ŚW. MICHAŁA ARCHANIOŁA  
W CHWAŁKOWIE KOŚCIELNYM (POW. ŚREMSKI)**

CHWAŁKOWO KOŚCIELNE  
SIERPIEŃ 2024 R.

5. PRZEDMIOT OPRACOWANIA: Przedmiotem opracowania jest program prac konserwatorskich dla elewacji kościoła.

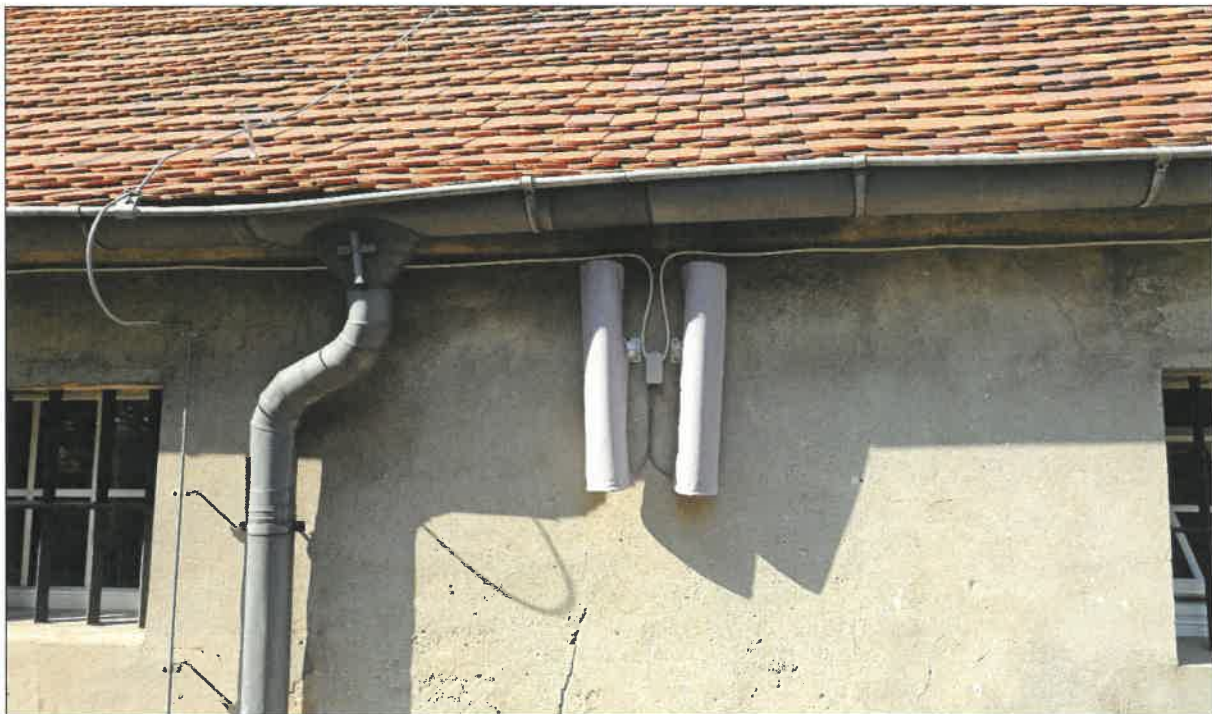
*Fot. 9. Instalacja nagłośnienia w elewacji południowej zakrystii.*

- Rozpoczęcie właściwych prac remontowo - konserwatorskich poprzedzić demontażem wtórnych i niepotrzebnych elementów na elewacjach przeszkadzających w prowadzeniu robót, w tym instalacji i urządzeń technicznych.

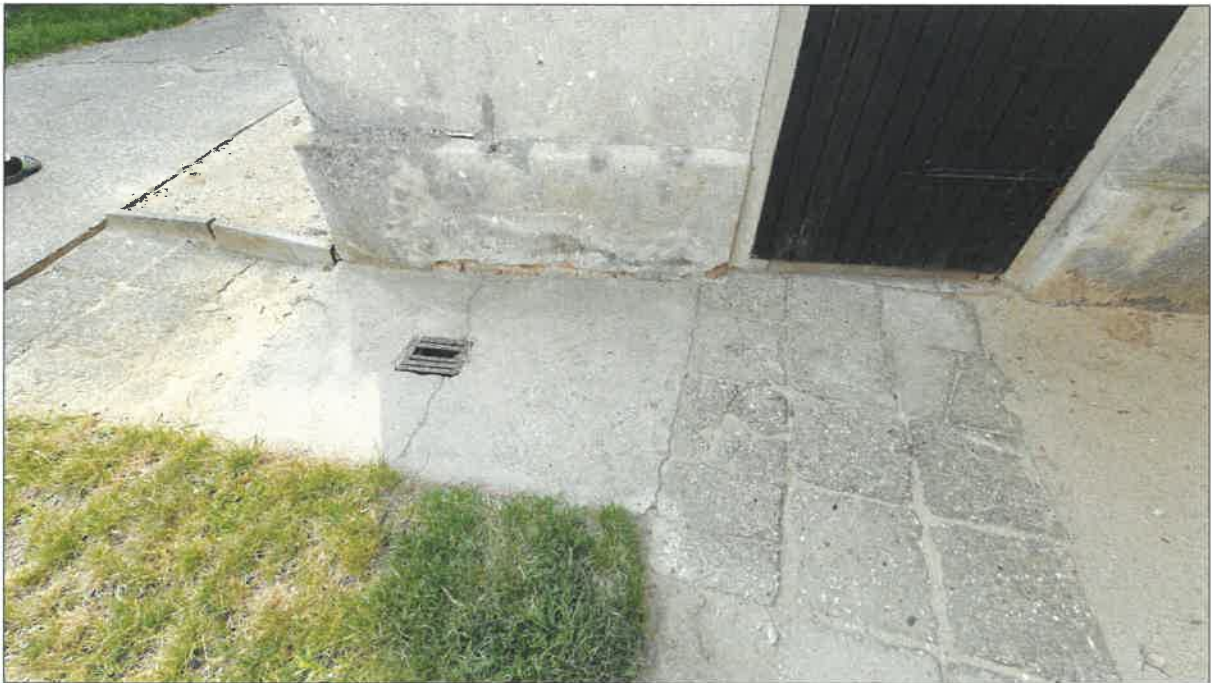
*Fot. 11. Nierówności nawierzchni przy wejściu do zakrystii w ścianie wschodniej.*

Należy usunąć istniejące nawierzchnie w sąsiedztwie murów obwodowych budynku oraz zaprojektować i po przeprowadzeniu prac konserwatorskich wykonać je w sposób estetyczny i gwarantujący prawidłowe odprowadzenie wód opadowych i brak rozprysków.

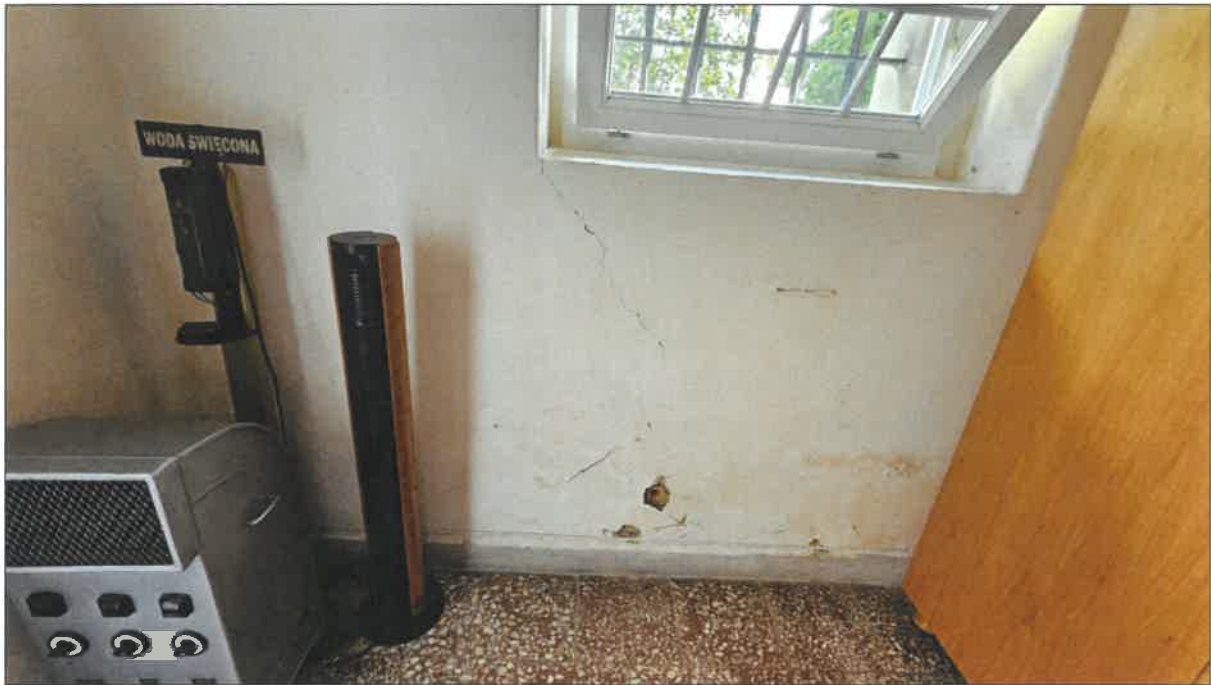
Budynek zachowany w stanie dobrym/dostatecznym. Konstrukcja stabilna, zachowana pierwotna (po rozbudowach) artykulacja elewacji i detal architektoniczny. W partiach nadproży otworów architektonicznych zakrystii oraz na całej wysokości klatki schodowej dobudowanej do wieży widoczne głębokie i rozległe pęknięcia statyczne. W bezpośrednim sąsiedztwie budynku występuje kilka rodzajów nawierzchni - od płyt betonowych w części zachodniej, po betonowe płyty chodnikowe w otoczeniu zakrystii i nawierzchnię piaszczystą wzdłuż nawy i prezbiterium. Nawierzchnie te są nierówne, miejscami zapadnięte.

*Fot. 12. Wnętrze zakrystii – ściana południowa spękana i zawilgocona.*

- Cegły najbardziej zniszczone i nienadające się do ponownego użycia usunąć, zastępując je ceglami nowymi.
- Pękające nadproża i ściany przeszyć kotwami ze stali nierdzewnej w dobranej technologii.

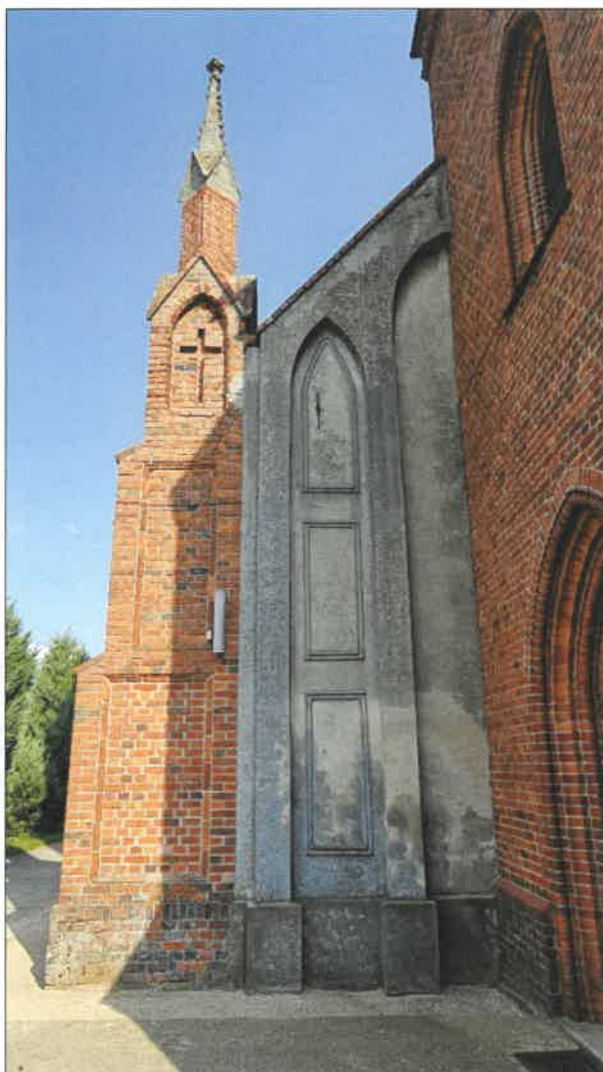
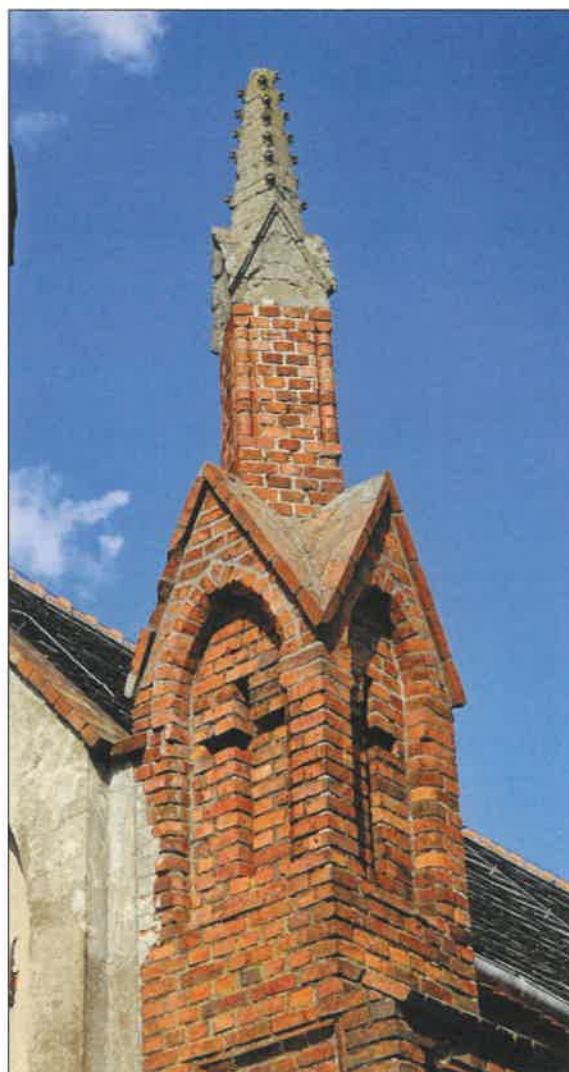
Fot. 15. i 16. Szczytowa – zachodnia ściana nawy. Po prawej uszkodzony pinakiel betonowy.

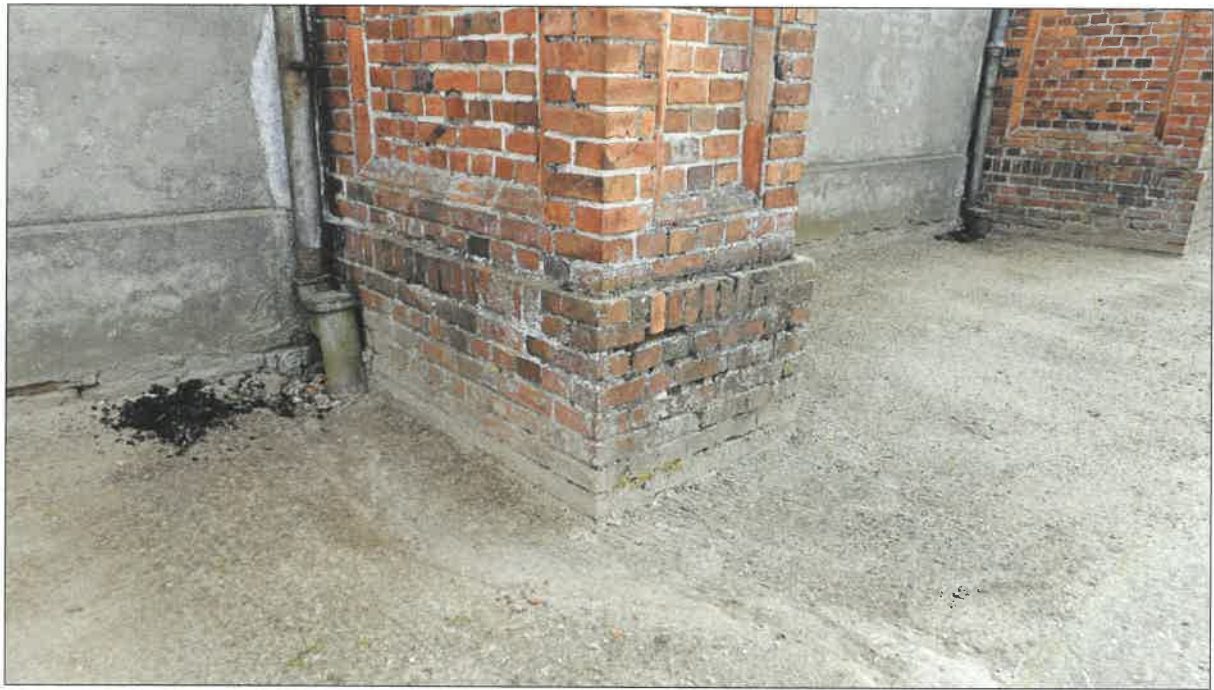
*Fot. 27. Piaszczysta nawierzchnia wzdłuż ściany północnej nawy.*

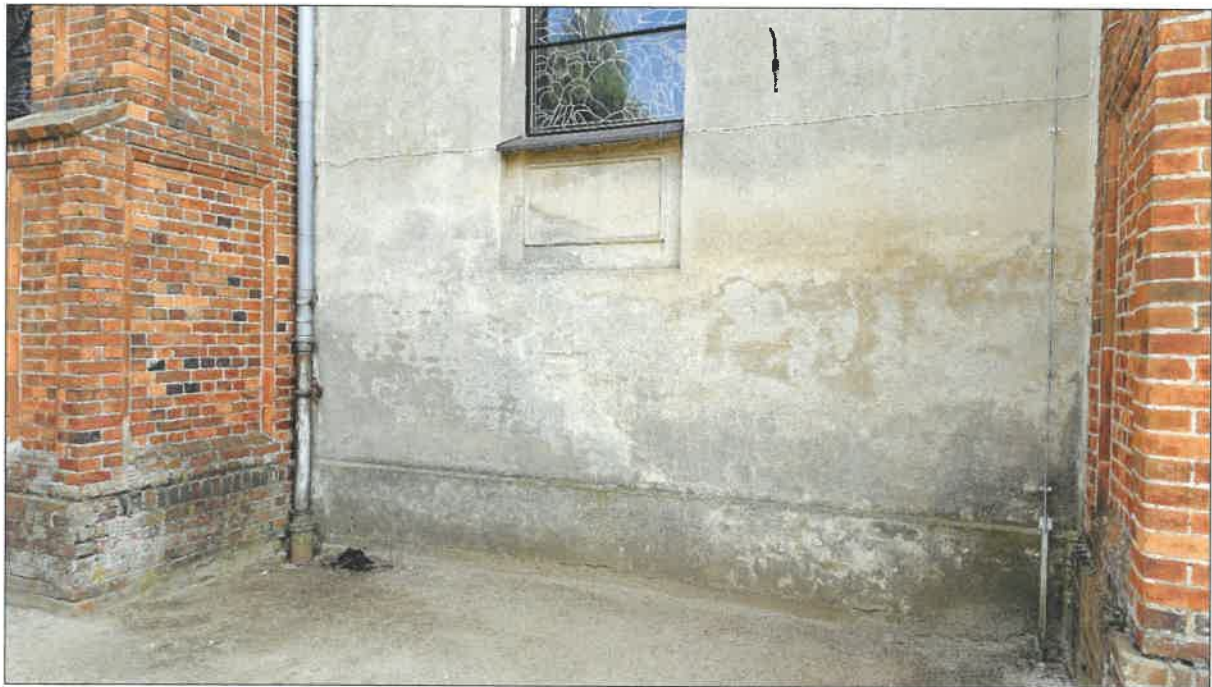
*Fot. 28. Fragment elewacji północnej nawy – widoczne działanie wilgoci w dolnych partiach ściany. Uszkodzenia tynku, przebarwienia i kolonie mikroorganizmów.*

- Miejsca skażone mikroflorą lub narażone na skażenie zdezynfekować i zabezpieczyć np. przy użyciu preparatu *BFA* (Remmers) lub równoważnego.
- Spękania i szczeliny występujące w pozostawionych partiach wyprawy tynkowej mechanicznie poszerzyć i pogłębić w celu ich późniejszej właściwej naprawy.

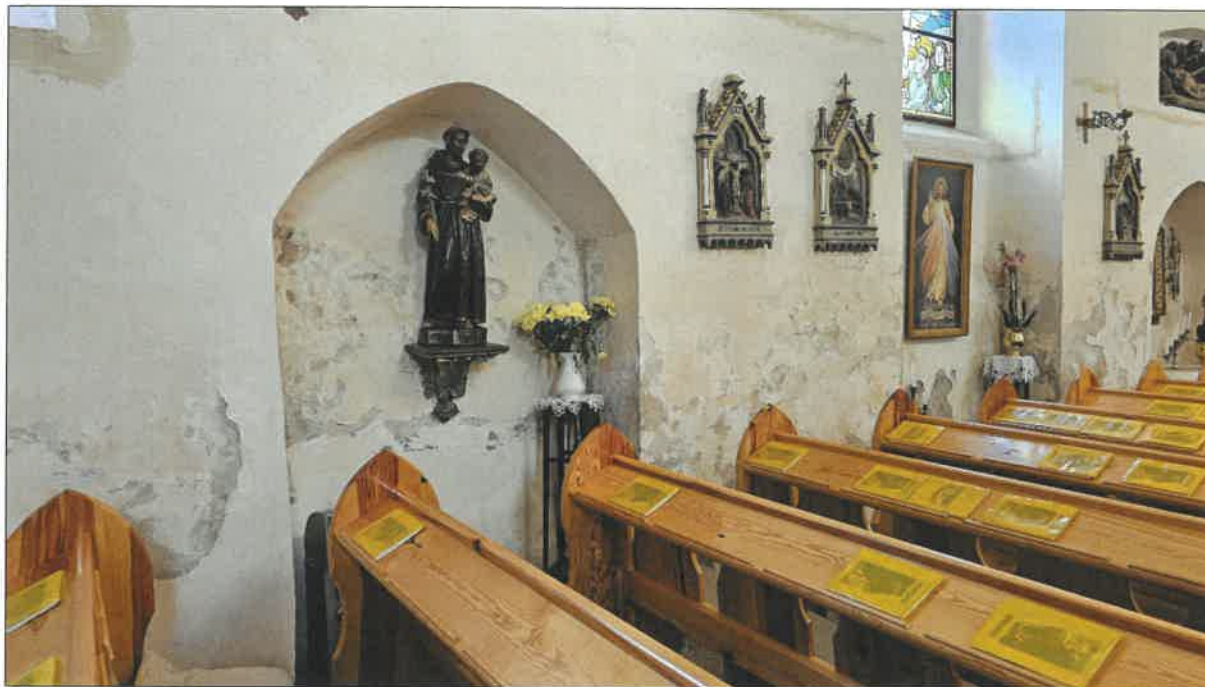
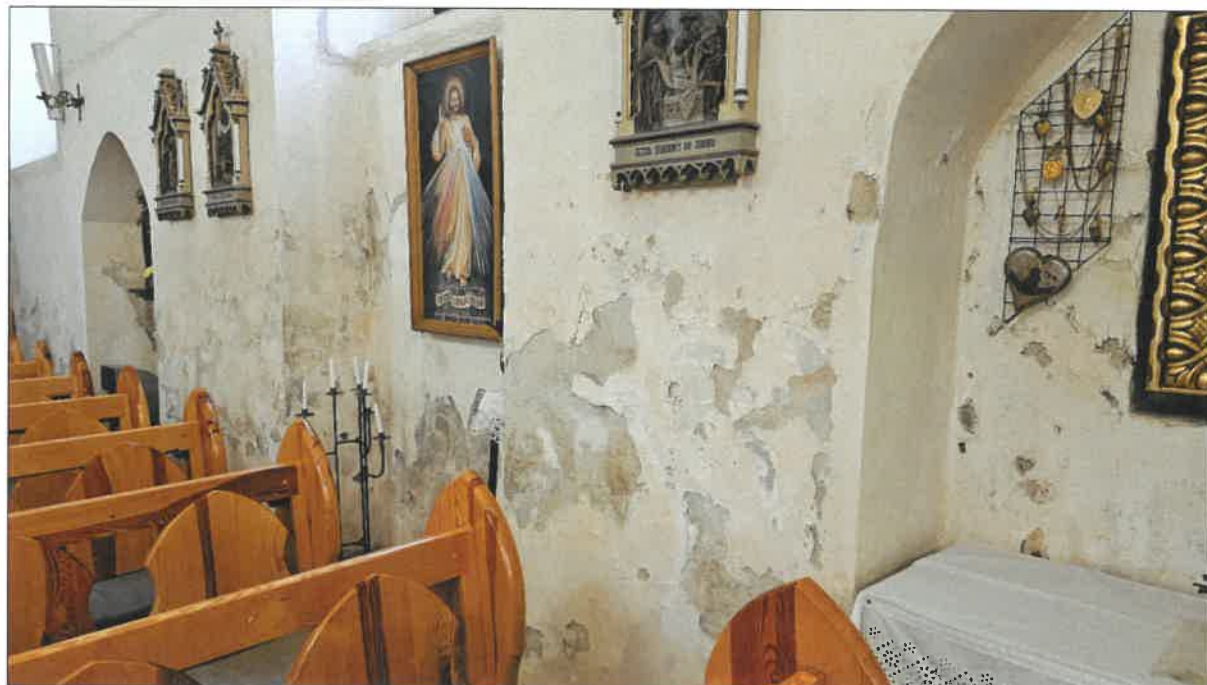
*Fot. 29. i 30. Uszkodzona działaniem wilgoci ściana północna. Widok po stornie wnętrza.*

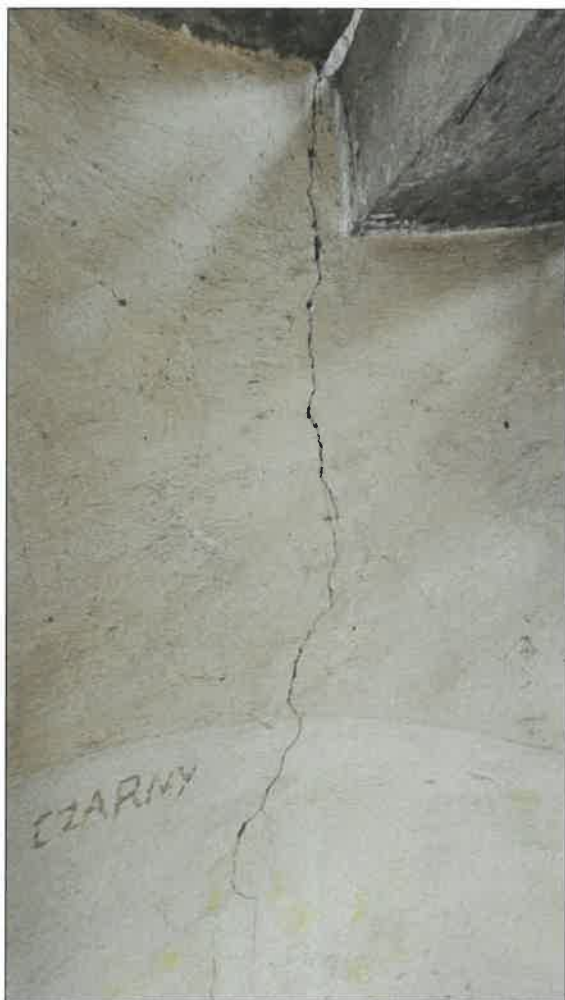
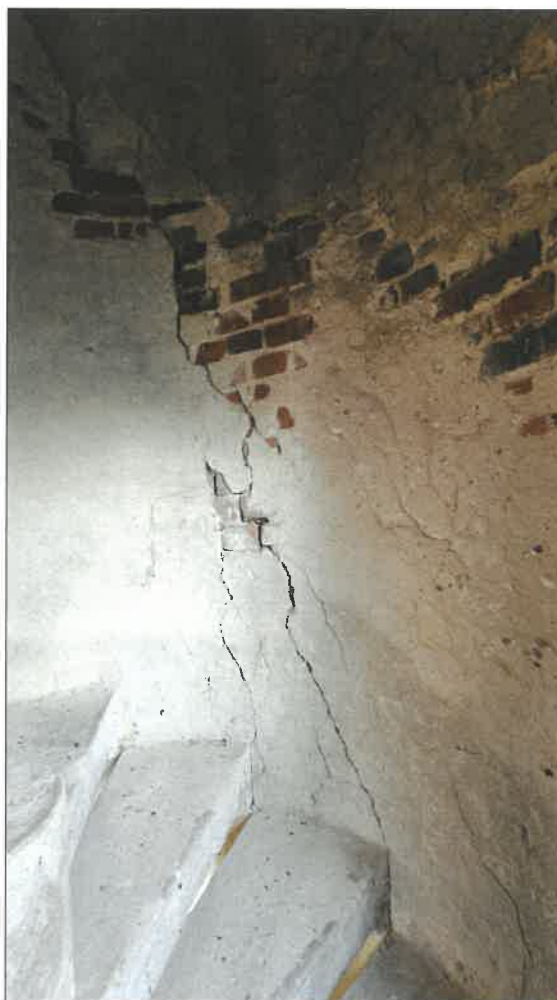
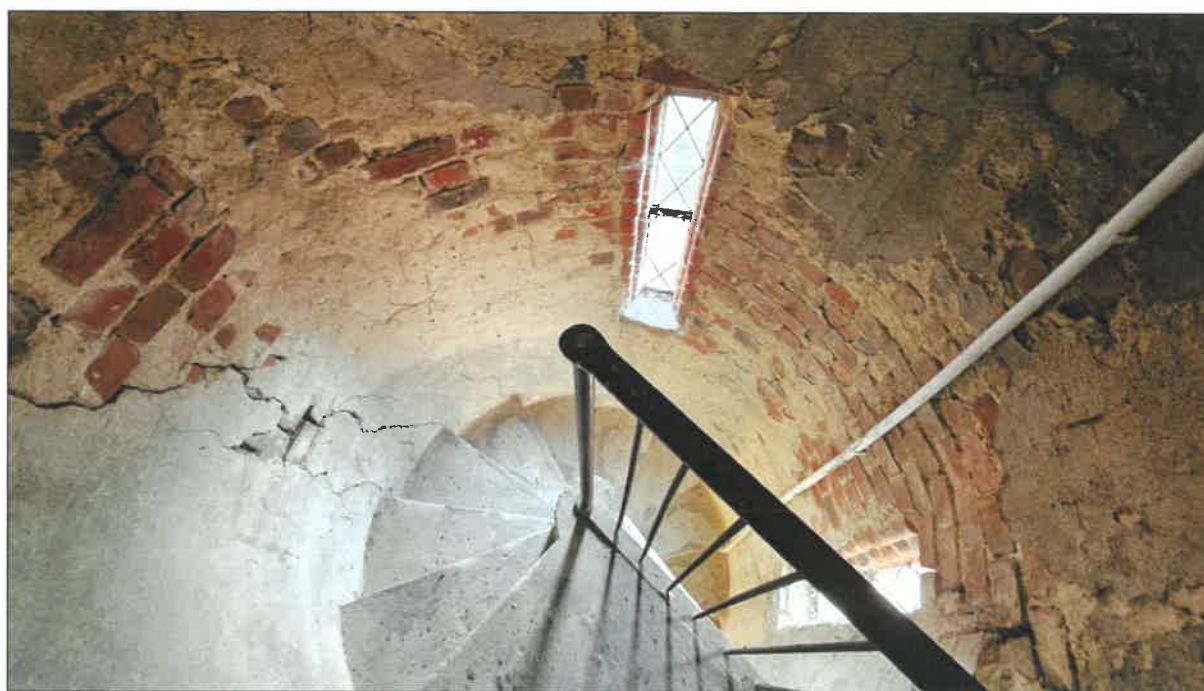
Fot. 31. - 33. Klatka schodowa przybudowana po południowo wschodniej stornie wieży. We wnętrzu, niemal na całej wysokości widoczne rozległe pęknięcia statyczne muru.

- uzupełnienie drobniejszych ubytków cegieł dobraną kolorystycznie zaprawą, np. Atlas Złoty Wiek **CG-02**.
- pęknięcia murów proponuje się zszyć kotwami spiralnymi, np. w systemie **Helibar** w taki sposób aby wprowadzić pręty w wycięte spoiny i następnie opracować lico tak, aby naprawy były niewidoczne.

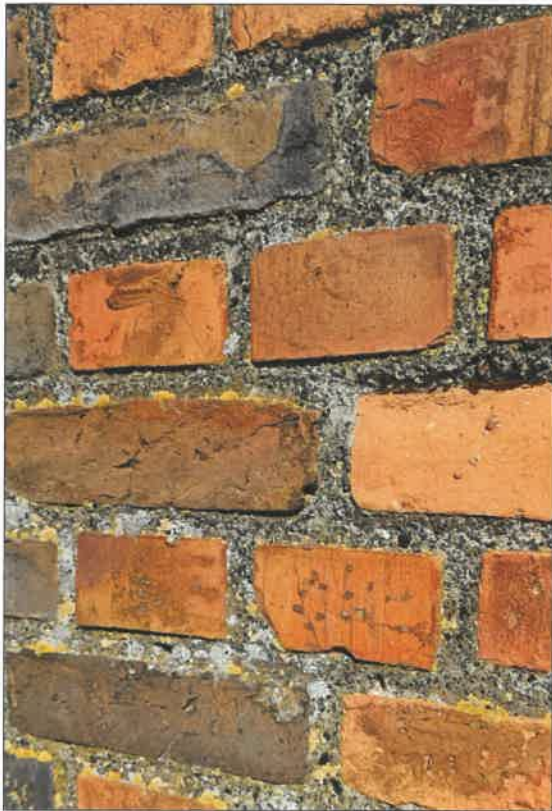
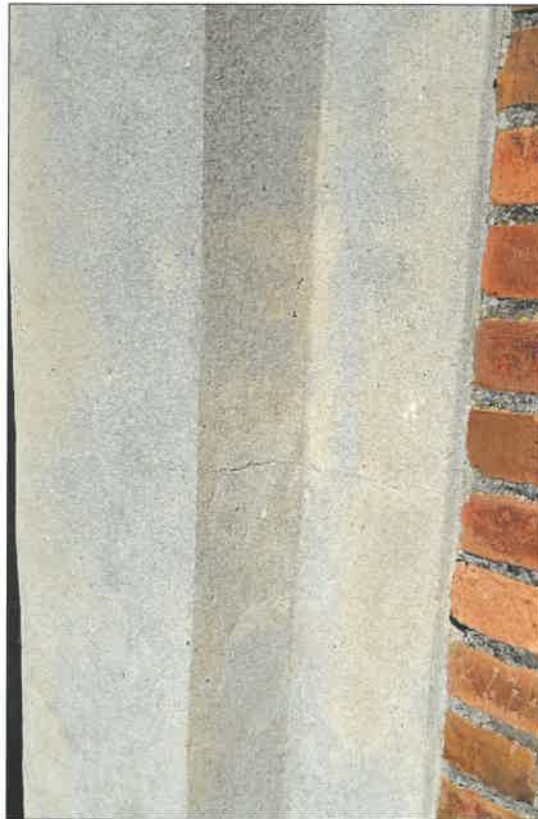
*Fot. 34. i 35. Po lewej widoczne typowe zabrudzenia lica cegieł i osad na spoinie. Po prawej partia tynku w mieszanej kolorystyce – od szarej, do piaskowo ugrowej.*

- umycie elewacje podgrzaną wodą stopniując ciśnienie aż do osiągnięcia spodziewanego efektu.
- wykonanie zabiegów odsalania partii o zawyżonej zawartości soli rozpuszczalnych w wodzie, na drodze swobodnej, kapilarnej migracji roztworów soli do rozszerzonego środowiska - proponowany okład z mieszaniny piasku z bentonitem i pulpą celulozową, lub gotowych preparatów do wykonywania kompresów odsalających.

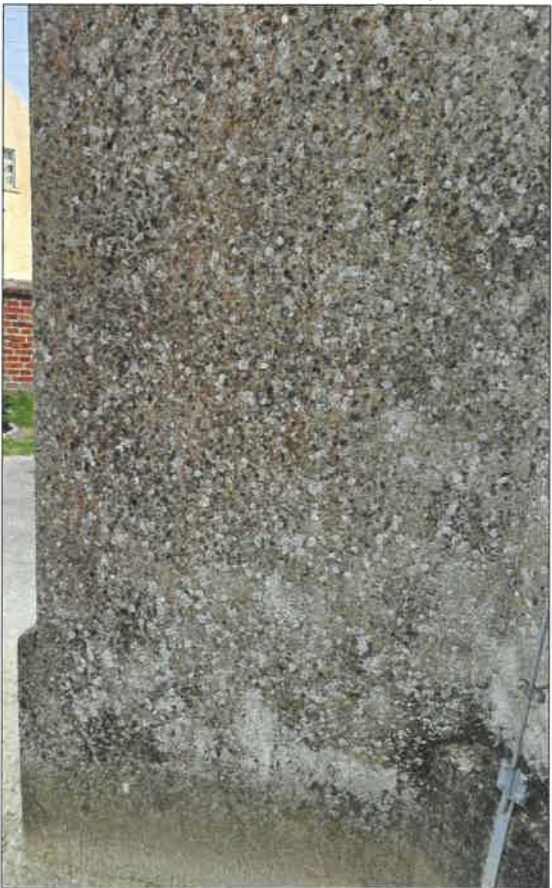
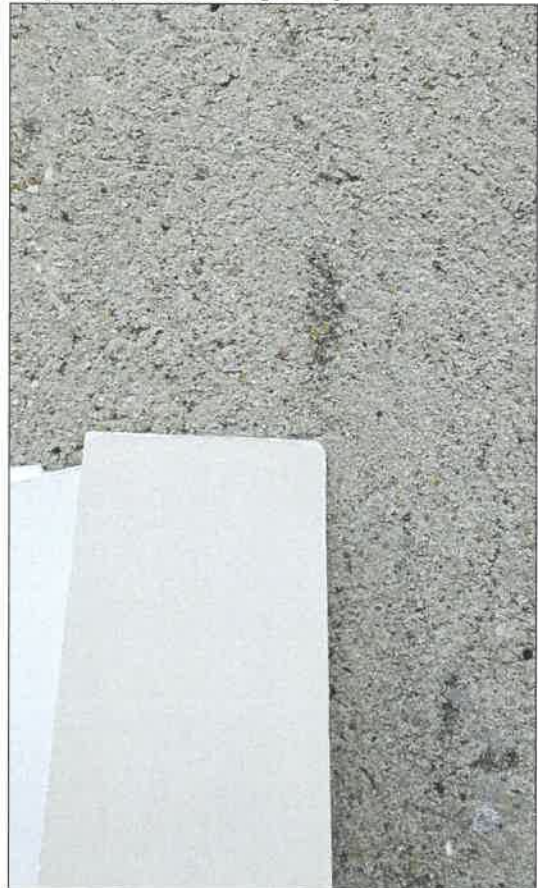
*Fot. 36. i 37. Po lewej kolonie mikroorganizmów na partii tynku w elewacji północnej. Po prawej czysty fragment tynku zestawiony z próbnikiem koloru 9310 z palety Keim Exclisiv.*

- wykonanie zabiegu dezynfekcji mikrobiologicznej przy zastosowaniu preparatu **BFA** firmy Remmers lub innym, równoważnym.
- uzupełnienie uszkodzonych i brakujących spoin dobraną kolorystycznie spoiną renowacyjną, np. **FM SAN** firmy Remmers lub równoważną innego producenta. Kolor dobrać po oględzinach górnych partii elewacji i podsumowaniu nadzoru konserwatorskiego.
